園周辺疎水・風の子会散策コース (黄)

※道路交通法に従って歩く。基本は右側通行。①～⑦、⑩～⑫は危険がある為決められた場所を歩く。

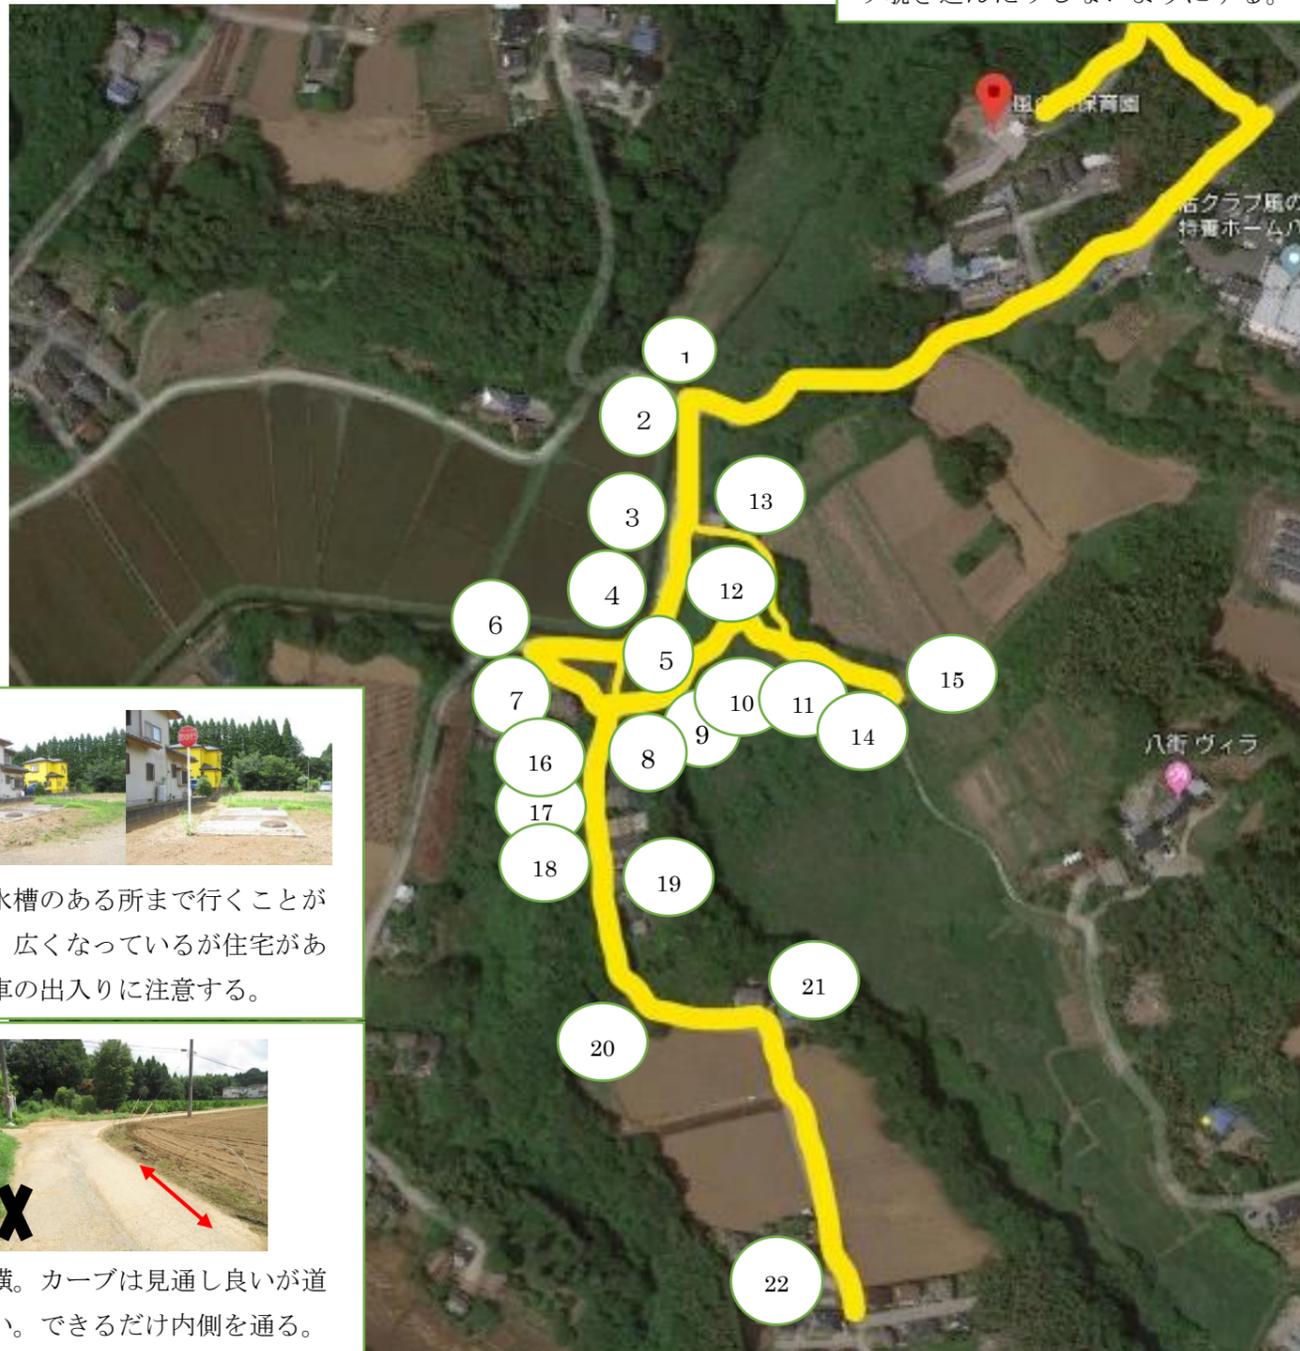
①疎水。ポールがあるが、草があると見えにくいことがある。近づきすぎたり覗き込んだりしないようにする。

②疎水沿いの道。道幅狭い為注意する。疎水の反対側を歩く。

③カーブだが見通しは良い。狭い為、車が見えたら土や草むらに入る。

⑩脇に疎水があるので転落注意。覗き込み注意。見通しが悪い細い道。

⑪カーブの先見通し悪い。

④カーブの先が見えにくい。道幅が狭い為、注意が必要。

⑬木の柵がある為、注意する。触らないようにする。

⑤畑の間の細い道。秋、冬、春は通ることができるが、夏は草が生い茂り通ることができない。

⑭カーブの先見通し悪い。

②防火水槽のある所まで行くことができる。広がっているが住宅がある為、車の出入りに注意する。

⑩工場。大型トラックが駐車してあることがある為、出入りなど注意。

⑥叉路。車の進行方向に注意する。車が来たら草むらによける。

⑬ドラム缶がある。燃やしている様子がある時は周辺を通らない。冬場は細い道を通ることができる。

⑫畑の横。カーブは見通し良いが道幅が狭い。できるだけ内側を通る。

⑩カーブの先見通しが悪くなっている為、注意が必要。

⑦住宅前の疎水。橋が架かっているが乗らない。転落に注意。

⑫ツバキの木の近く、排水パイプが割れているので足元注意。

⑫ツバキの木がある。チャドクガにつきやすいので毛虫に注意する。草が多い、毛虫がいる時は通らない。

⑪道幅が狭い。カーブの先見通しが悪くなっている為、注意する。

⑩排水コンクリートが左右の道にある。水が溜り、池のようになっている為、注意が必要。

⑨道幅が狭い。脇に落ちないように板がある。足の踏み外しに注意。

⑧排水コンクリートがある。水たまりになっているので注意する。
